# Asbest

Was Sie als Hauseigentümer  
alles darüber wissen müssen

# Haben Sie Asbest im Haus?

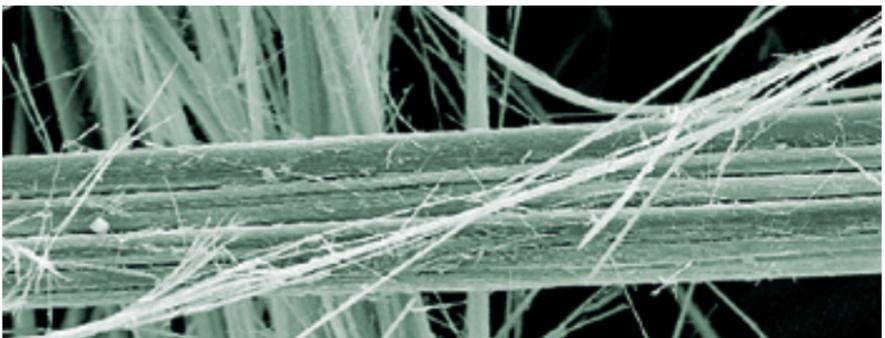
Asbestfasern 1/10 mm

Asbest bezeichnet eine Gruppe von mineralischen Fasern, die in bestimmten Gesteinen vorkommen. Das Besondere an Asbest ist seine beständige, faserige Struktur. Dank einzigartigen Eigenschaften wurde Asbest in Industrie und Technik vielfältig eingesetzt und ist heute noch vielerorts anzutreffen. Es werden zwei Anwendungsformen unterschieden.

Asbestfasern weisen eine hohe Elastizität und Zugfestigkeit auf und lassen sich gut in verschiedene Bindemittel einarbeiten. Die fest in Verbundwerkstoffen eingeschlossenen Fasern erlauben es, dünne und trotzdem stabile Produkte herzustellen.

Asbestfasern besitzen gute elektrische Isolierfähigkeit, sind hitzebeständig bis 1000° C und resistent gegenüber vielen aggressiven Chemikalien. Zur Nutzung dieser Eigenschaften wurde Asbest in losem Verbund mit anderen Materialien angewendet.

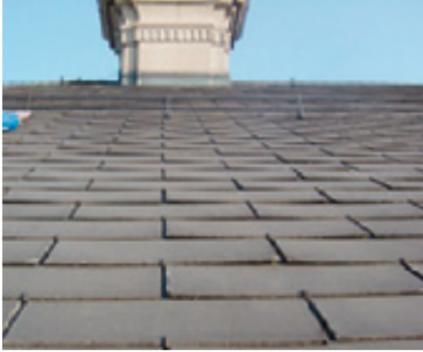
## Faserzementplatten

(Dachschiefer, Wellplatten)

- Auf dem Dach und an der Fassade

- Reinigung mit Besen oder weicher Bürste
- Zerstörungsfreie Demontage

- Bearbeiten mit Winkelschleifer
- Brechen, Schneiden, Bohren
- Reinigen mit Hochdruckreiniger
- Zerstörender Abbruch

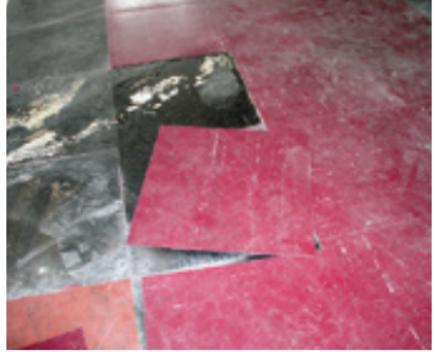
## Bodenbeläge einschichtig

(Asbest im Kunststoff eingebunden)

- Einschichtig, Asbest im Kunststoff eingebunden / im PVC eingegossen

- Ausbauen der Beläge

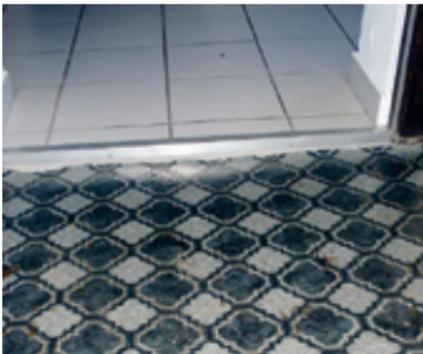
## Bodenbelag mehrschichtig

(Asbest in der Trägerschicht)

- Unbeschädigt

- Beschädigter Belag (Riss, Ablösung an den Rändern bzw. an den Ecken)

- Ausbauen der Beläge

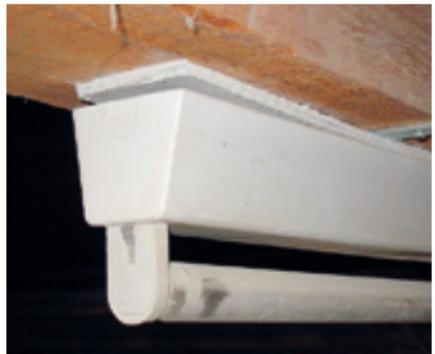
## Asbesthaltige Leichtbauplatten

(unter oder in der FL-Leuchte)

- Auswechseln der FL-Röhre (Leuchtmittel)

- Beschädigte, ausgefranzte Platte in Wohn- und Aufenthaltsräumen (Bastelräumen)

- Demontage der FL-Armatur
- Demontage der Platte

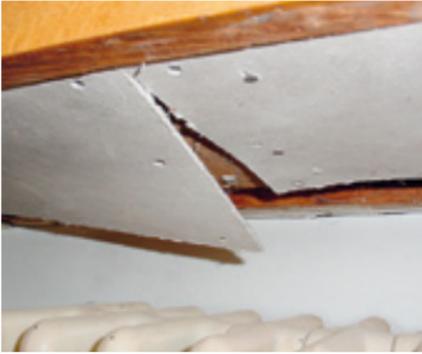
## Asbesthaltige Leichtbau- platten (z. B. Brandschutzverkleidung)

• Platten hinter Verkleidungen	Nutzung	
• Offen zugängliche Platten in Wohn-, Aufenthalts- und Bastelräumen	Nutzung	
• Demontage oder bearbeiten der Platte		Bearbeitung

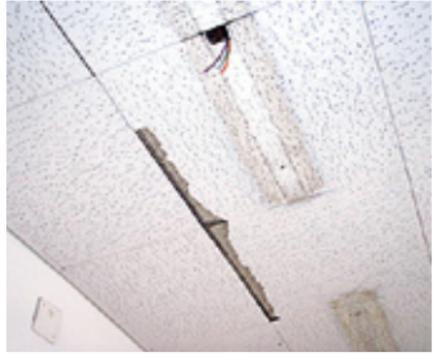
## Deckenplatte (z. B. Akustikdecke)

• Unbeschädigt	Nutzung	
• Beschädigte Platten	Nutzung	
• Ausbau / Demontage der Platten • Bearbeiten der Platten • Unterhalt an Beleuchtung		Bearbeitung

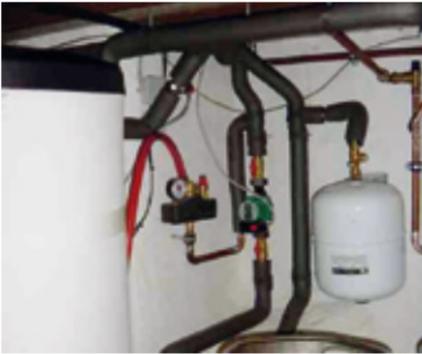
## Asbesthaltige Rohr- und Kesselisolation

• Unbeschädigte Isolation	Nutzung	
• Beschädigte Isolation	Nutzung	
• Arbeiten an Leitungen und Kessel		Bearbeitung

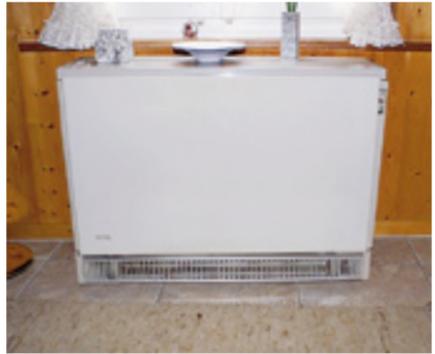
## Elektrospeicherofen / Elektroboiler

Nutzung	
• Ausbau / Demontage des Gerätes (ohne Öffnen)		Bearbeitung
• Ausführen von Arbeiten am offenen Gerät • Öffnen des Gerätes • Zerlegen des Gerätes		Bearbeitung

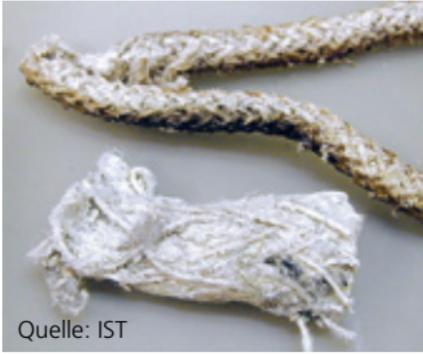
## Dichtungsschnüre

z. B. bei Öfen oder Cheminées

Nutzung	
• Jegliches Bearbeiten		Bearbeitung

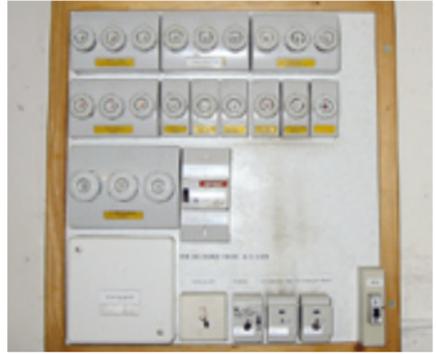
## Elektrotableau (im Innern mit schwach gebundenen Platten isoliert)

• Auswechseln von Sicherungen	Nutzung	
• Arbeiten am Tableau		Bearbeitung
• Demontage des Tableaus		Bearbeitung

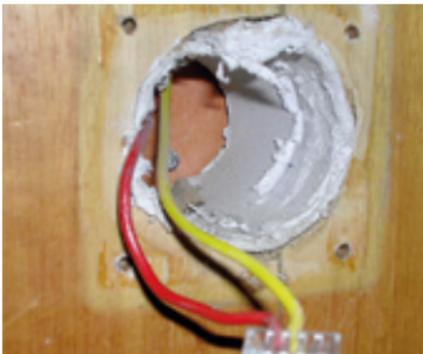
## Steckdosen / Lichtschalter

Isolation (schwach gebundene Platten)

Nutzung	
• Entfernen der Abdeckplatte		Bearbeitung
• Demontieren der Steckdose / des Lichtschalters		Bearbeitung

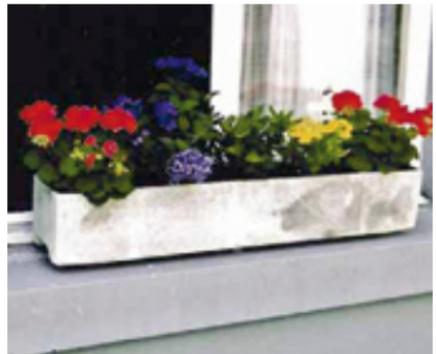
## Formstücke aus Asbestzement

Nutzung	
• Reinigung mit Besen oder weicher Bürste		Bearbeitung
• Schneiden, Bohren, Fräsen		Bearbeitung
